Data da inspeção: 15/05/2020	Tipo do Documento: DOCUMENTO TÉCNICO DE INSPEÇÃO SANITÁRIA EM SAÚDE DO TRABALHADOR NOS AMBIENTES DE TRABALHO Nº DT: 20/2020
-------------------------------------	---

Razão social:	CNAE/ Ramo de atividade:
HOSPITAL MUNICIPAL DE ITAMARAJU	86.10-1 - Atividades de Atendimento Hospitalar
Nome Fantasia:	CNPJ:
HOSPITAL MUNICIPAL DE ITAMARAJU	10.694.906/0001-07
Endereço:	Cidade/ UF:
R. Frei Geremias, 535, Novo Prado	Itamaraju/BA
Pessoa de contato:	
Gabriella Sousa Nascimento – Coordenadora da Enfermagem	
Responsável legal:	Telefone:
Rodival Silva de Sousa - Diretor	(73) 99921-8045
Setor inspecionado:	
Todos os setores

No dia 15/05/2020, por solicitação da Procuradoria do Trabalho no Município de Eunápolis-BA, foi realizada uma inspeção sanitária no Hospital Municipal de Itamaraju, de forma conjunta com a Referência Técnica Municipal em Saúde do Trabalhador (RTM-ST) do município.

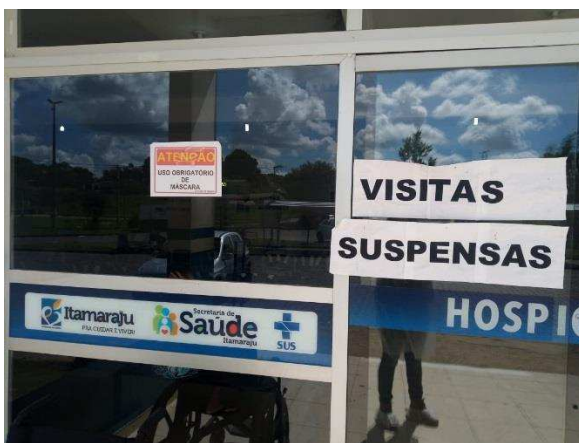
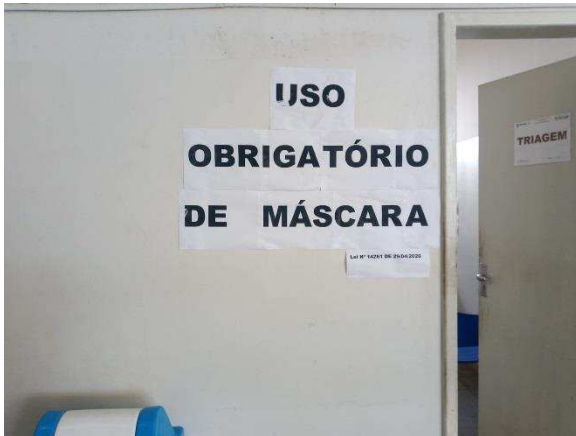
Imagem 1 – item 3.1

- 3.1.** Dispõe de placas na recepção e na entrada contendo avisos sobre o uso obrigatório de máscara e visitas suspensas; (Imagem 1 e 3).
- 3.2.** Separou uma entrada exclusiva para atender pessoas com suspeita de COVID-19; (Imagem 2).

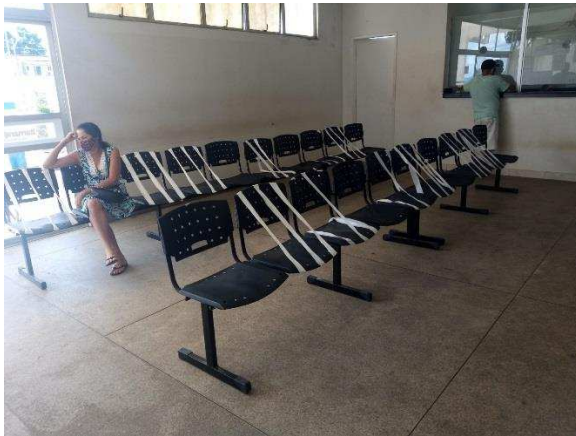
Imagem 5 – item 3.3

- 3.3.** Na recepção geral existe demarcação dos assentos para assegurar um distanciamento; (Imagem 5).
- 3.4.** Disponibiliza locais adequados para as refeições, são observadas medidas para manter o distanciamento e prevenir aglomerações entre os trabalhadores; (Imagem 6 e 7).

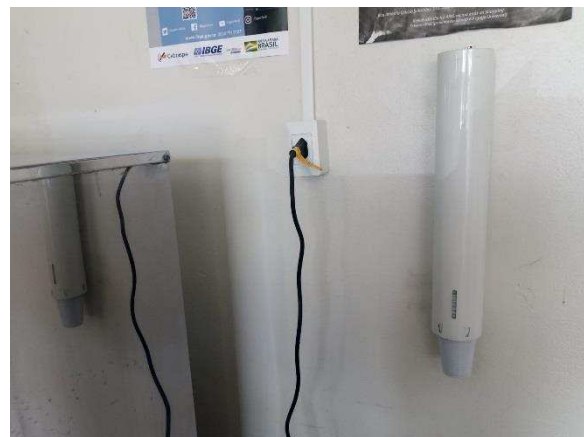
Imagem 8 – item 3.5

- 3.5.** Adota o uso de copos descartáveis para o consumo de água, de modo a evitar a presença de recipientes individuais nos ambientes de trabalho que podem apresentar, além da SARS-CoV2, outros agentes biológicos; (Imagem 8).

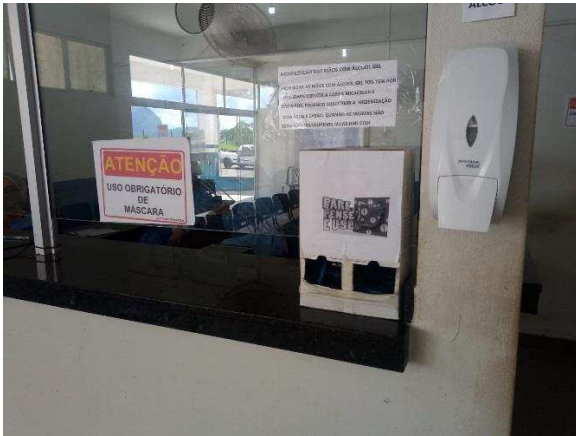
Imagem 9 – item 3.8 e 3.10

- 3.7.** Orienta os trabalhadores sobre a adequada forma de higienização das mãos e demais medidas de prevenção à COVID-19;
- 3.8.** Existe barreira física na recepção para proteção individual e ou coletiva dos trabalhadores, no caso de posto de trabalho de constante e frequente contato com pacientes, com anteparo de material de vidro, que impeça aproximação de cliente e outros trabalhadores; (Imagem 9).

- 3.9.** Disponibiliza um dispensador com álcool em gel a 70% em cada posto de trabalho;
- 3.10.** Disponibiliza dispensador com álcool em gel a 70% para os pacientes, inclusive com placa contendo aviso em local de fácil acesso e visibilidade; (Imagem 9).

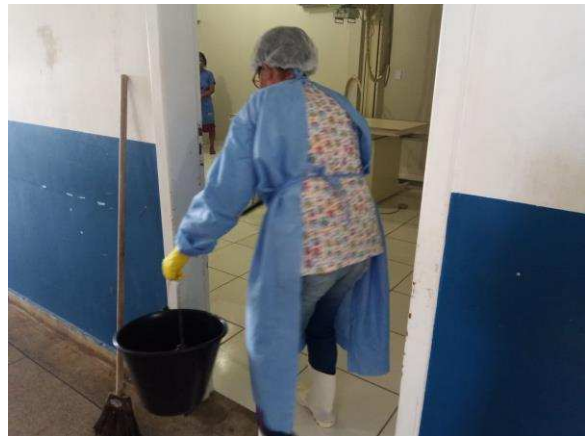
Imagem 10 – item 3.11

- 3.11.** Efetua de forma regular limpeza e higienização das bancadas de trabalho com álcool em gel a 70% ou desinfetantes e hipoclorito de sódio; (Imagem 10).

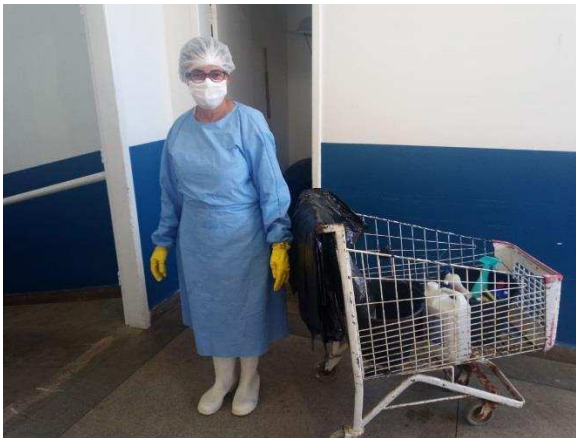
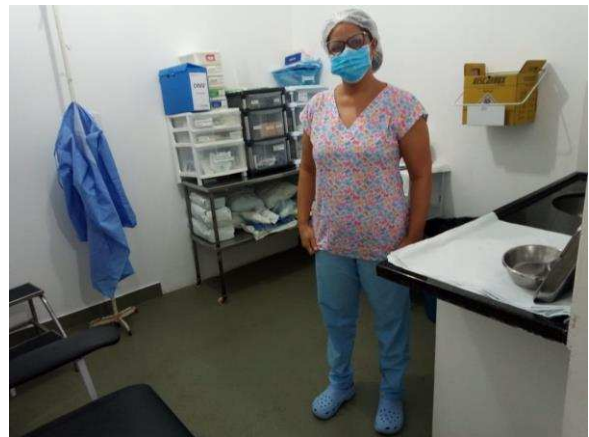
Imagem 11 – item 3.12

- 3.12.** Disponibiliza para todos trabalhadores máscara de uso geral, de acordo com a especificidade do serviço; (Imagem 11 e 12).
- 3.13.** Orienta os trabalhadores e pacientes das rotinas de etiqueta respiratória, por meio de placas e cartazes com aviso em local de fácil acesso e visualização;

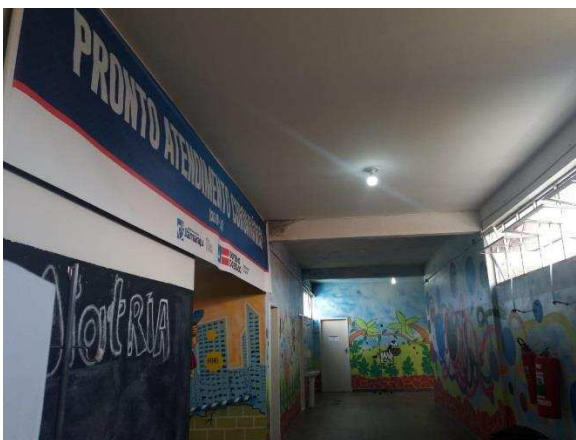
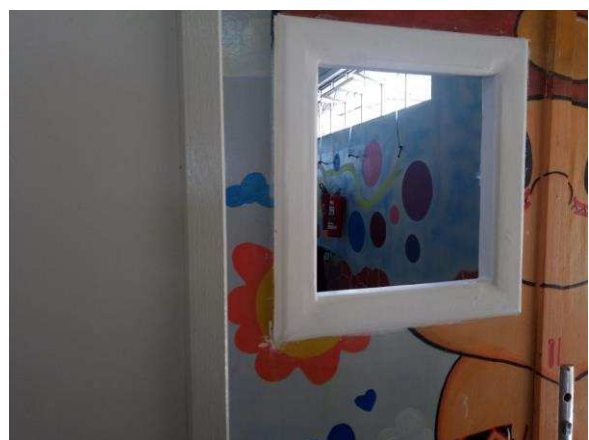
Imagem 13 – item 3.21

- 3.20.** Os profissionais do laboratório recebem a coleta do material por uma pequena abertura no setor do pronto atendimento do COVID, não tendo contato com os pacientes nem com os profissionais do setor; (Imagem 13 e 14).

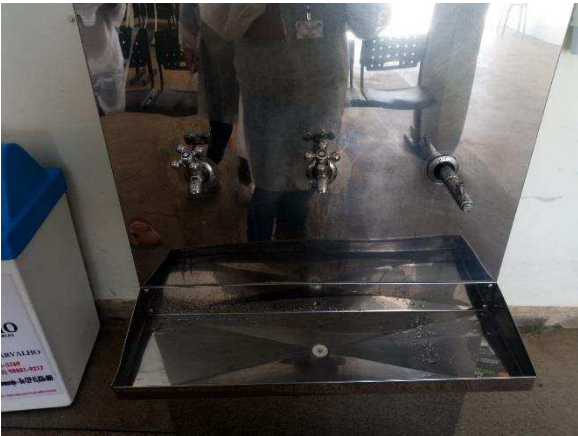
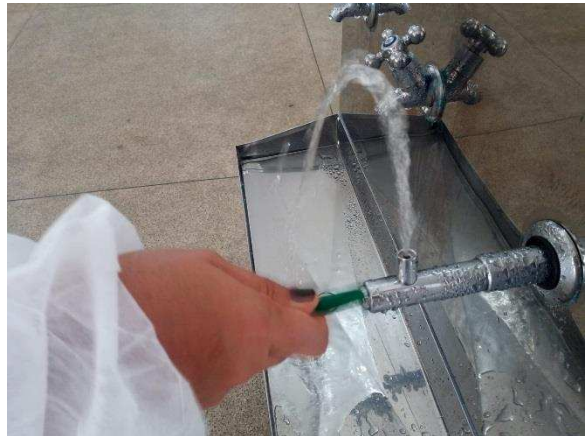
Imagem 15 – item 4.1

- 4.1.** Não existe “isolamento” da torneira tipo jato do bebedouro, dessa forma aumentando o risco de contaminação ao COVID-19; (Imagem 15 e 16).
- 4.2.** Os sanitários não são separados por sexo, na sua grande maioria não dispõe de lixeira com tampa, dispensador de sabonete líquido e papel toalha; (Imagem 17 a 20).

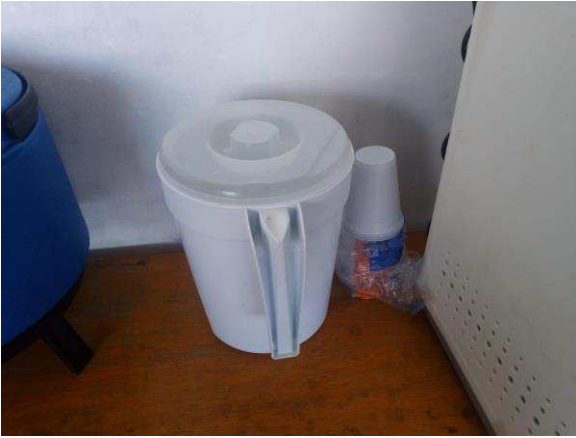
Imagem 21 – item 4.3

- 4.3.** No refeitório os copos descartáveis encontravam-se na embalagem, não possui dispensador de copos, dessa forma aumentando o risco de contaminação; (Imagem 21).

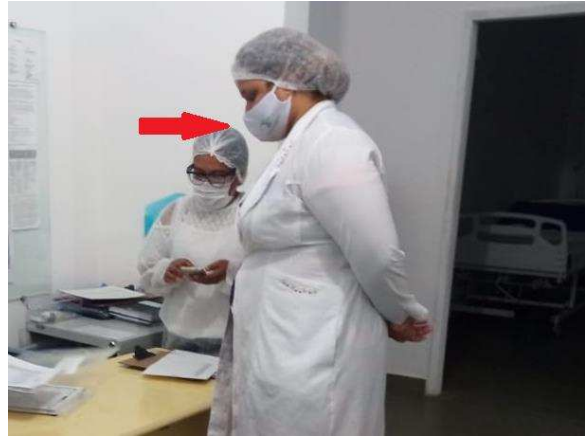
Imagem 22 – item 4.4

- 4.4.** Observado alguns trabalhadores utilizando máscara de tecido, inadequada para suas atividades; (Imagem 22).
- 4.5.** Trabalhadoras da cozinha utilizam aventais de tecido na realização das suas atividades e uma delas não estava utilizando, estando sujeita ao agente de risco umidade; (Imagem 23 e 24).

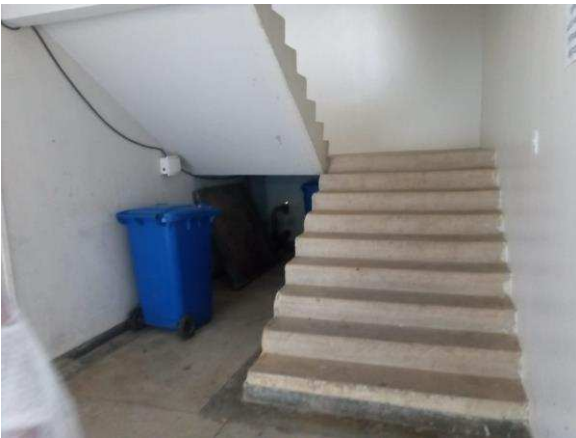
Imagem 25 – item 4.6 e 4.7

- 4.6.** As escadas e rampas dos locais de trabalho, não apresentam boas e fácies condições de limpeza e conservação, não possibilitando desta forma o serviço de limpeza do piso por meio úmido; (Imagem 25).

- 4.7.** As escadas e rampas de acesso não possuem corrimão e material antiderrapante nos pisos (conforme previsto RDC nº 50). Devem ser providas de corrimão com altura de 80 cm a 92 cm do piso, e o piso de cada degrau tem de ser revestido de material antiderrapante; (Imagem 25).

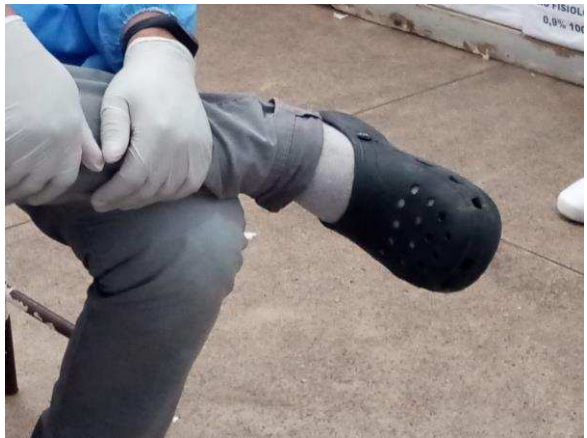
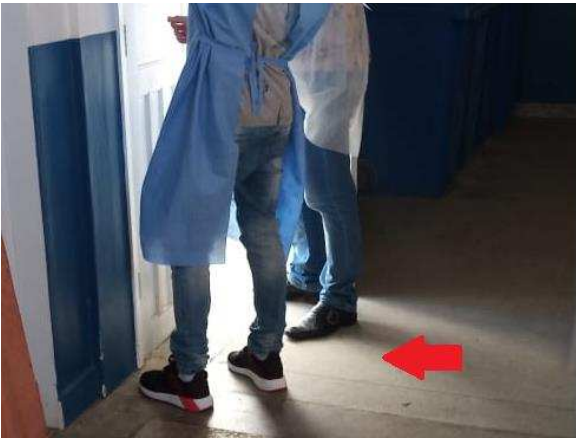
Imagem 26 – item 4.8

- 4.8.** Visualizado que boa parte dos trabalhadores estavam utilizando calçado inadequado para suas atividades. Conforme o item 32.2.4.5, “e” da NR-32, não é

permitido ou aceito a utilização de calçados abertos pelos trabalhadores no desenvolvimento das atividades laborais; (Imagem 26 e 27).

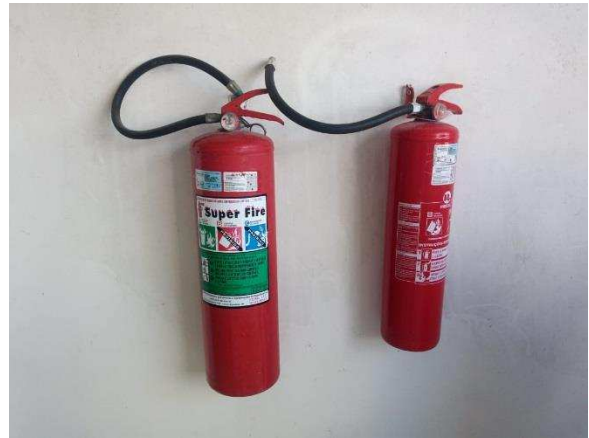
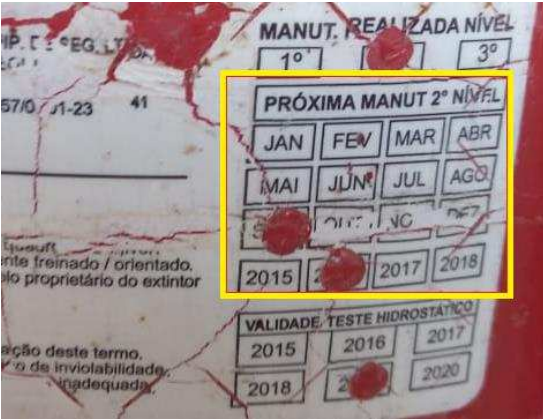
Imagem 28 – item 4.9

- 4.9. Observado que havia extintores de incêndio com recarga vencida desde o ano de 2016. Todos os extintores de incêndio devem estar sinalizados e com sua recarga dentro do prazo de validade, em conformidade com os itens 4.1.2 da NBR nº 12.692/1998 e 5.3.1 da NBR nº 12.693; (Imagem 28 e 29).

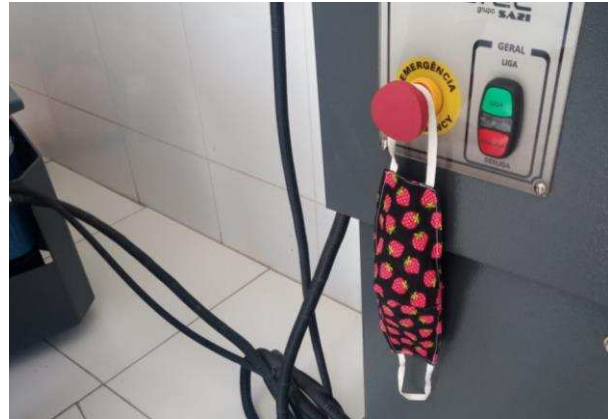
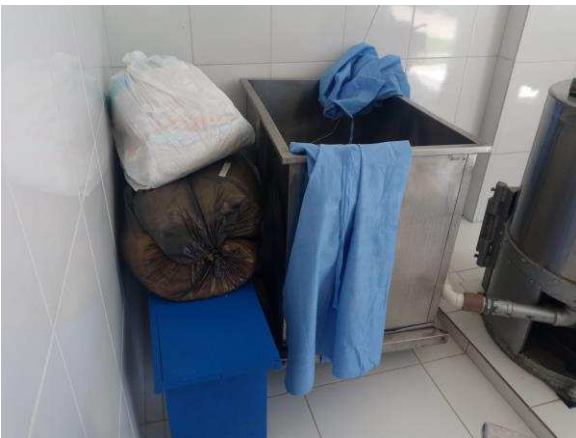
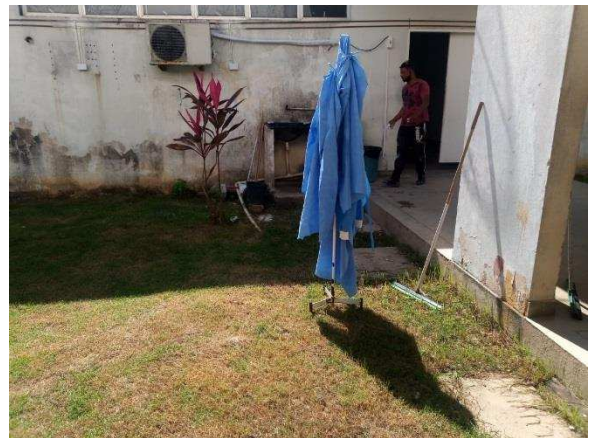
Imagem 30 – item 4.10

- 4.10. Alguns Equipamentos de Proteção, como máscaras e aventais encontravam-se mal armazenados no setor da lavanderia. De acordo com o item 6.7 da NR-06 o trabalhador deve responsabilizar-se pela guarda e conservação dos EPI's; (Imagem 30 a 32).

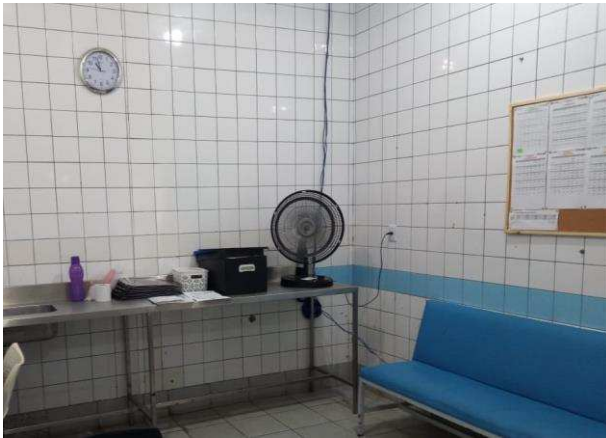
Imagem 33 – item 4.11

- 4.11. Constatado o uso de ventilador em um dos postos de enfermagem. Segundo a NBR – 7256 que proíbe o uso de ventiladores e de acordo com a resolução RDC 50, de 2002, item 5, relacionado às Condições Ambientais de Conforto, os Estabelecimentos Assistenciais de Saúde (EAS), precisam de sistemas de controle das condições de conforto higrotérmico e de qualidade do ar diferentes, devido aos grupos populares que frequentam, das atividades que nelas se realizam e das características de seus equipamentos. (Imagem 33).

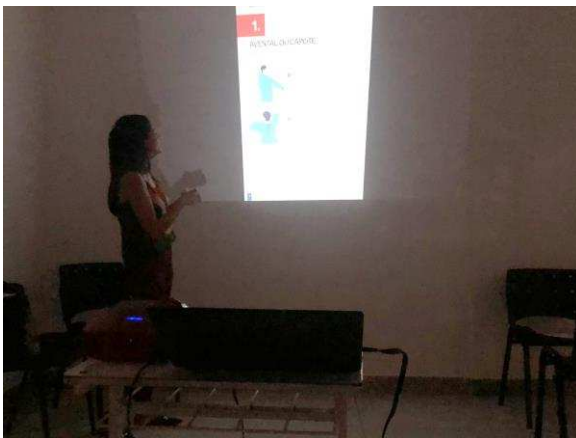
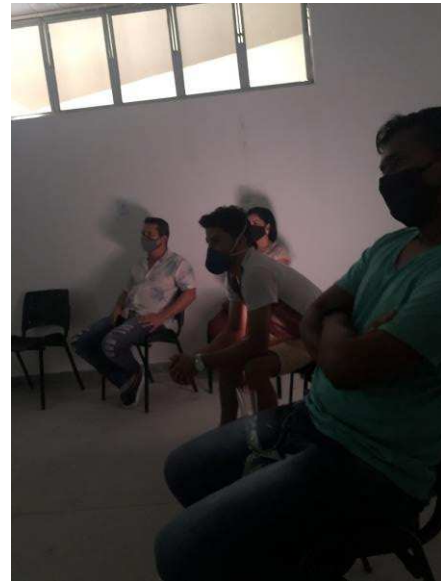
Imagem 34 – Treinamento de EPI

- 3.6.** Orienta os trabalhadores quanto ao uso correto, retirada e descarte do EPI de acordo com a especificidade do serviço e quanto ao seu adequado descarte, por meio de treinamento registrado apenas por fotos; (Imagem 34 a 36).
